Plano Municipal de Saneamento Básico

Santo Hipólito - MG

REVISÃO PLANO MUNICIPAL DE SANEAMENTO BÁSICO

**PLANO CONSOLIDADO DOS SERVIÇOS PÚBLICOS DE ABASTECIMENTO
DE ÁGUA E ESGOTAMENTO SANITÁRIO, DE LIMPEZA URBANA E
MANEJO DE RESÍDUOS SÓLIDOS E DE DRENAGEM E MANEJO DAS
ÁGUAS PLUVIAIS URBANAS DE SANTO HIPÓLITO -MG.**

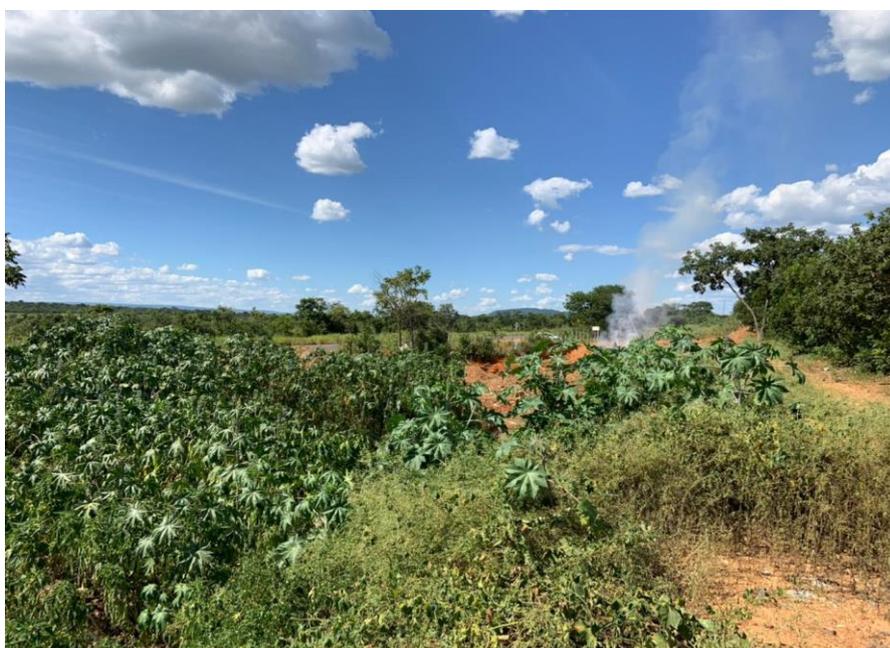
O município realiza coleta de resíduos sólidos domésticos duas vezes na semana na zona urbana e nos distritos semanalmente. Todo o material é destinado a um aterro de forma inadequada e sem tratamento.

Foto 01: Aterro Municipal. Fonte: Próprio autor, 2021.

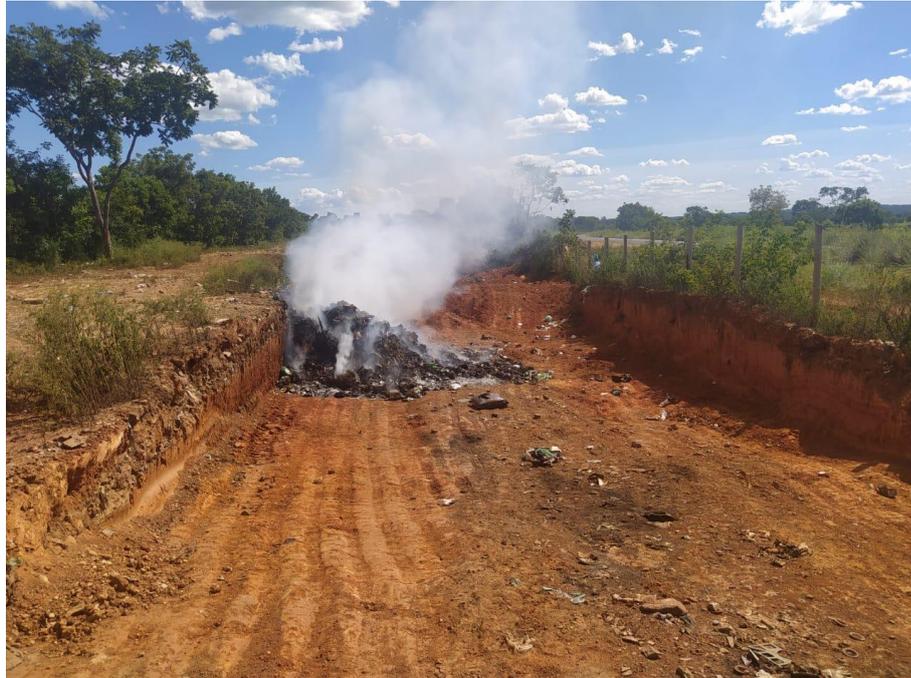
Foto 02: Detalhe para a vala de destinação dos resíduos sólidos urbanos proveniente da coleta domiciliar.
Fonte: Próprio autor, 2021.

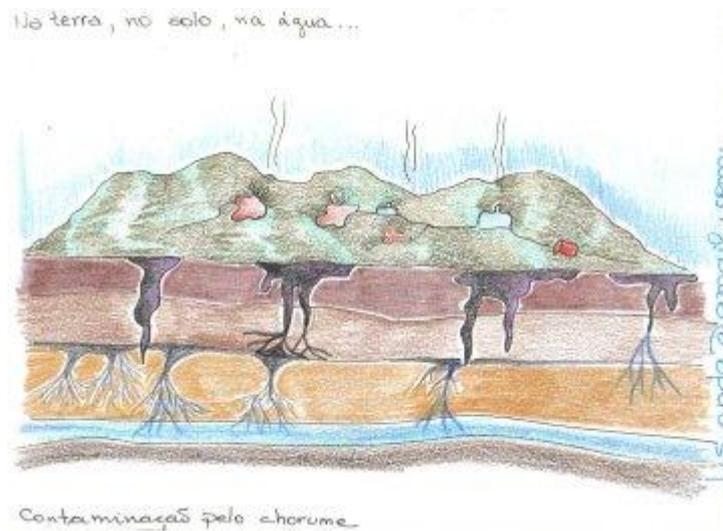
Foto 03: Processo de lixiviação de chumbo. Fonte: GazetaWeb

O método adotado compromete todo o solo e subsolo local, onde por lixiviação o chumbo dos resíduos podem contaminar os aquíferos ali presente.

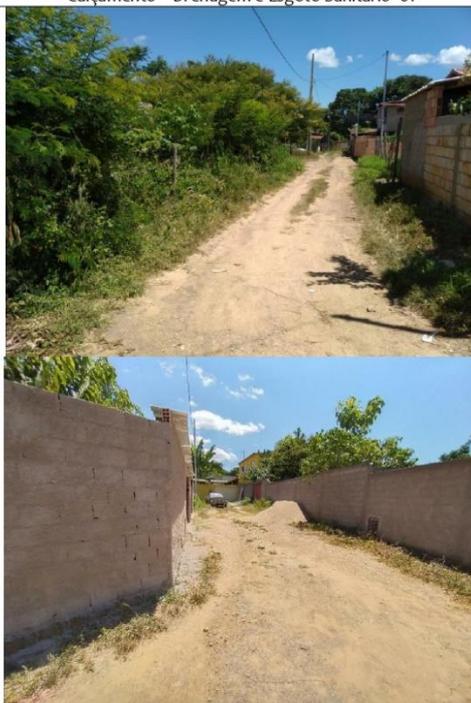
FOTO 01: Na área urbana possui diversas ruas e avenidas sem sistema de esgoto sanitário e nem calçamento o que acarreta problemas de drenagem em períodos chuvosos, deve ser realizado um cronograma de levantamento de necessidades imediata para se possa realizar a busca de recursos e convênios. Nota-se também que a via não possui as dimensões mínimas para circulação de dois veículos e mais os passeios para pedestres em ambos lados, em futuros projetos deve-se considerar essas observações e identificar outras ruas em mesma situação.

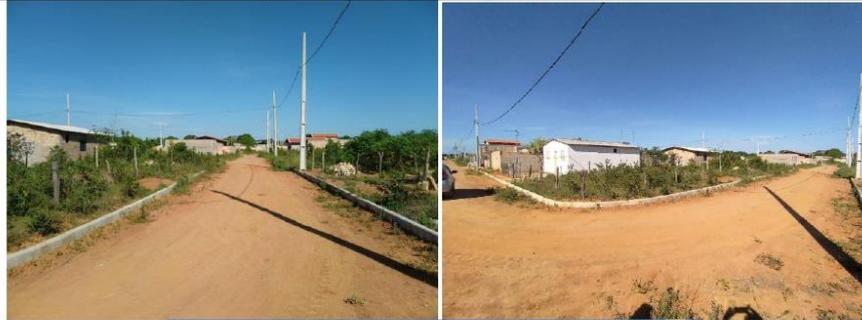
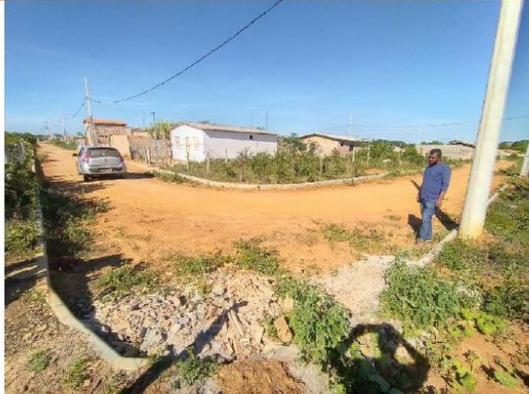
FOTO 02: Observa que em loteamentos recém implantados não contemplaram os projetos básico para ser aprovado e executado, acarretando assim em problemas a curto, médio e longo prazo a comunidade, visto que não projetos de calçamento sendo executado nessas áreas. Também se observa a disposição inadequada de resíduos sólidos da construção civil, que acaba tornando se um problema crônico na comunidade, de disposição inadequada dos resíduos, para evitar esse tipo de situações deve se tomar decisões das ações a serem implantadas nesses locais.

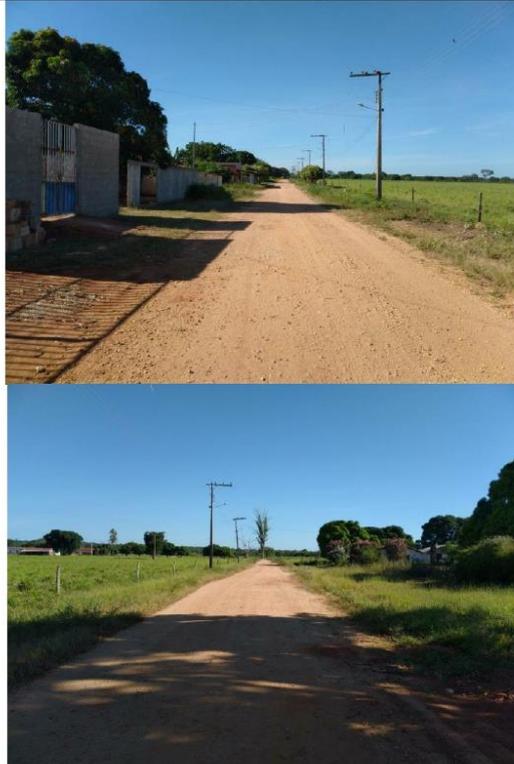
FOTO 03: A ausência de estudos técnicos e a falta de elaboração de projetos que visem atender a demanda da comunidade para que possa buscar recursos estaduais e/ou federais, bem como convênios e outros. Diante disso propõe-se que seja feito um estudo aprofundado nas áreas de Planialtimétrica, Balanço Hídrico, Granulometria do solo e outros que forme necessários para elaboração dos projetos.

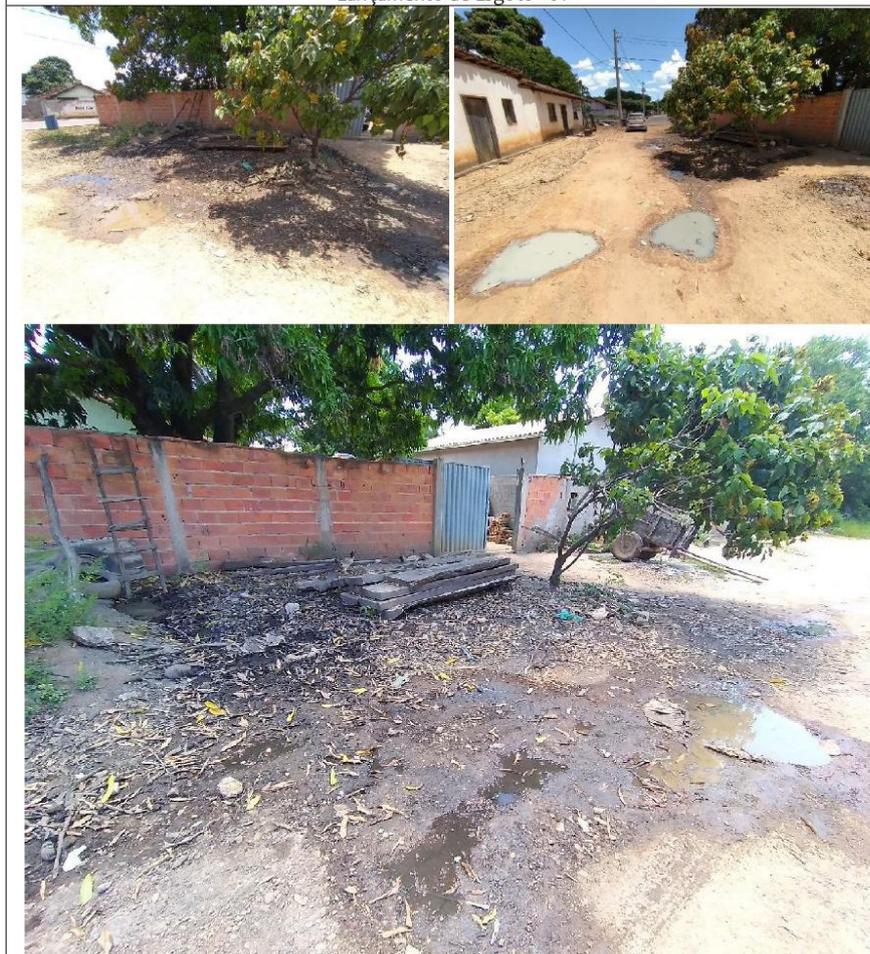
Lançamento de Esgoto - 01

FOTO 01: Encontramos na cidade ainda muitas localidades onde ocorre o descarte irregular de esgoto, fato este prejudicial, causando inúmeros problemas, tanto de saúde, quanto de infraestrutura da população e entupimento de tubulações. O esgoto irregular acarreta em diversos fatores ambientais, a qual aliada a outros fatores como o descarte irregular de lixo e dejetos em vias públicas, aumenta o número de entupimento de esgoto.

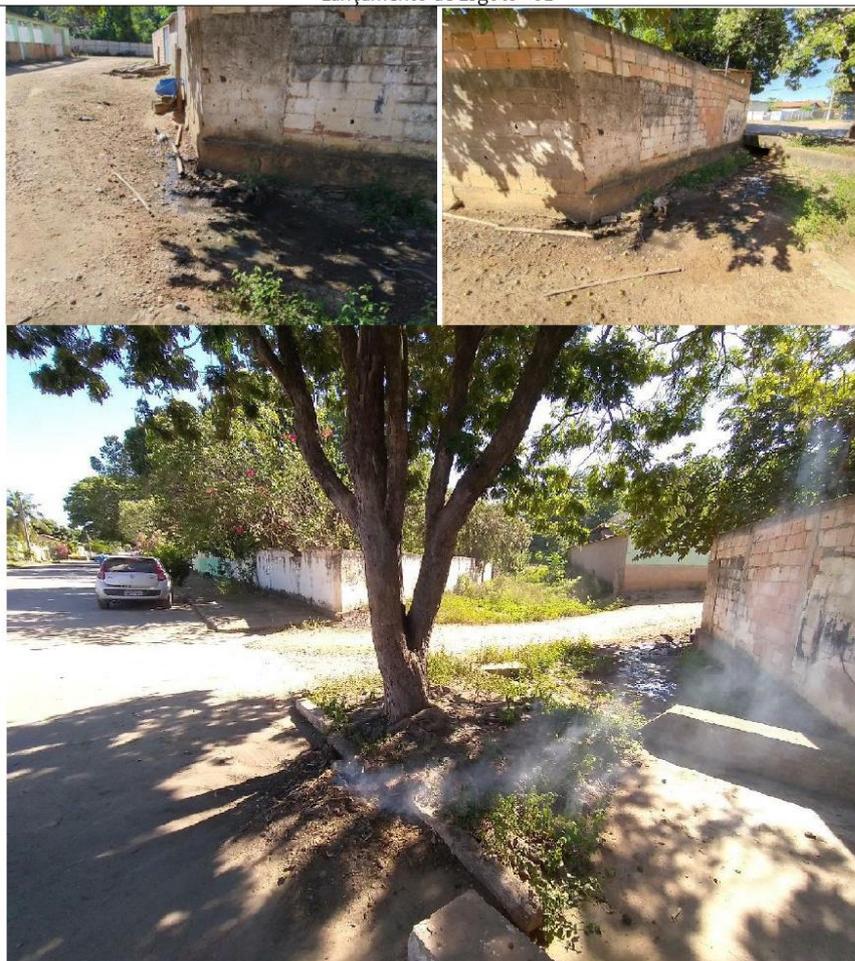
Lançamento de Esgoto - 02

FOTO 02: Ao lado da avenida principal do município podemos deparar com lançamento de esgoto sanitário, queima de poda como ato cultural da população, sendo assim a melhor solução é poder público articular normas legislativas, os quais, os descartes irregulares de esgoto, descarte irregular e queima de lixo sejam passíveis de multa, caso seja identificado pela fiscalização.

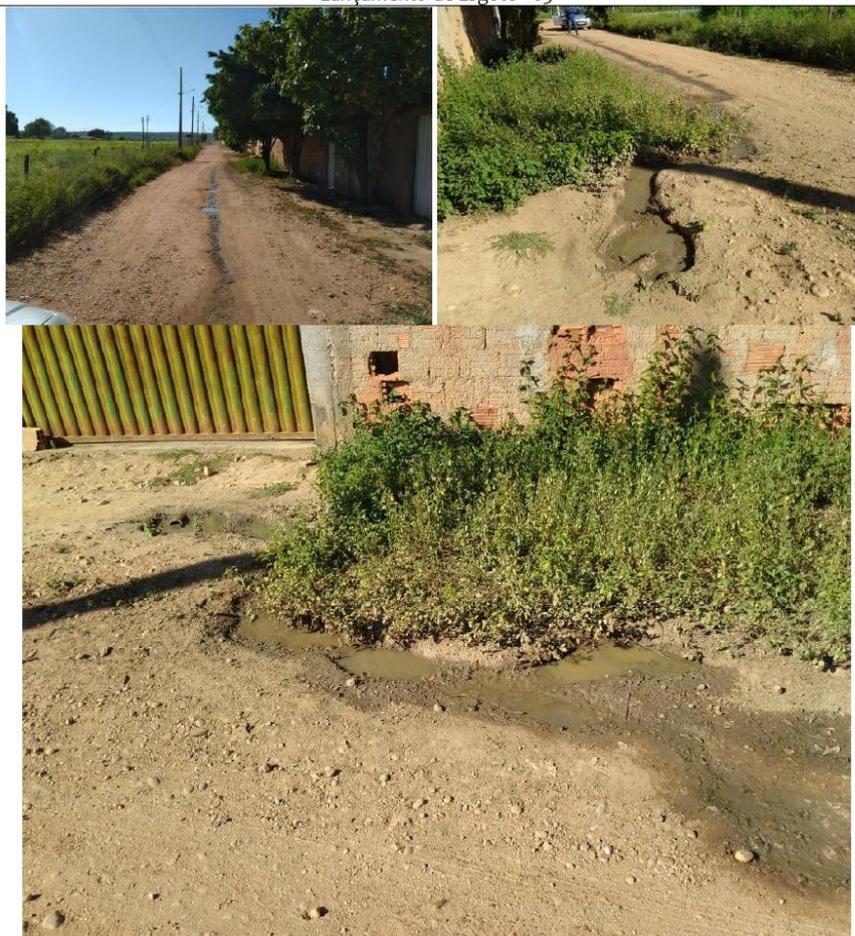
Lançamento de Esgoto - 03

FOTO 03: Identificando o esgoto despejado sem o devido tratamento, os resíduos descartados irregulares e/ou a queima de poda e lixo, o estabelecimento ou residência será notificada pelo órgão fiscalizador, gerando uma multa, no valor e prazo a ser estipulado para o proprietário executar a regularização. Passado este período e efetuada a cobrança, o morador tem mais 30 dias para se regularizar, sujeito a multa do dobro o valor e assim, sucessivamente, sempre no período de 30 dias.

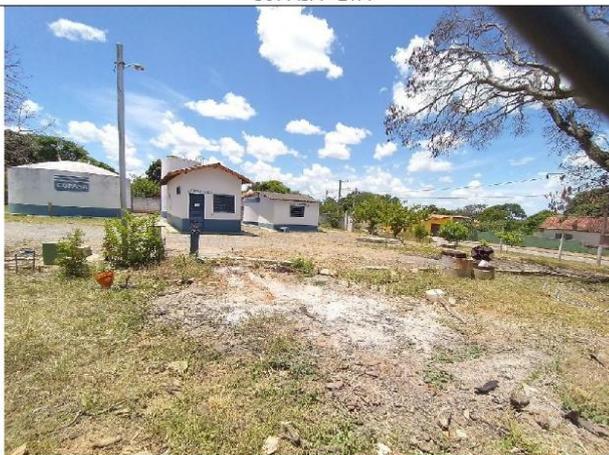
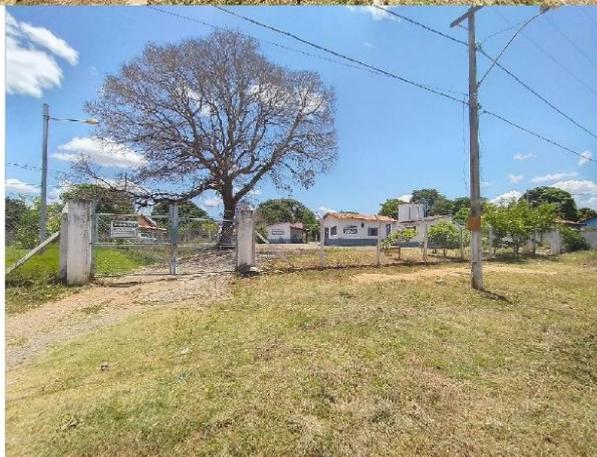
COPASA - ETA

FOTO 04: A COPASA possui a atual conceção de abastecimento de água para município de Santo Hipólito, as fotos mostram a área da ETA na área urbana.

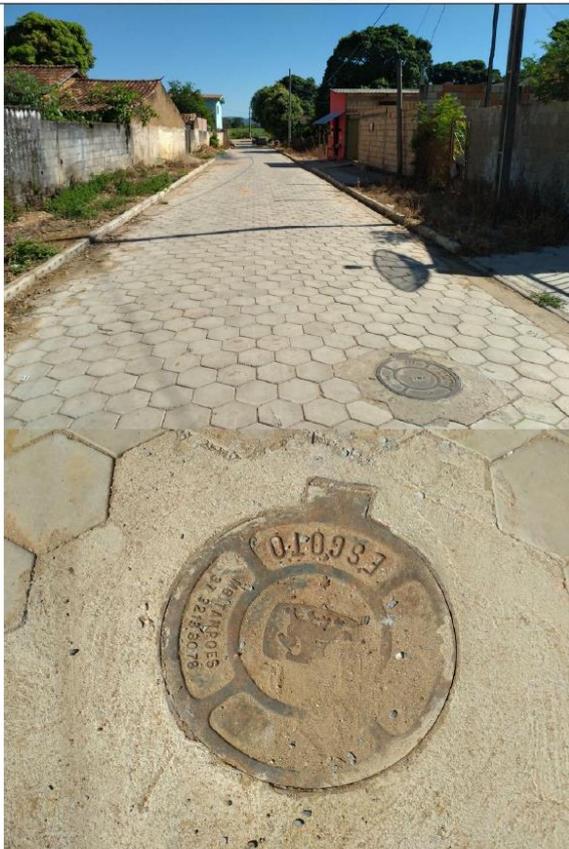
COPASA – Adutora ETE 01 e 02

FOTO 05: Algumas ruas do município possuem implantada a rede coletora de esgoto sanitário, porém não foi realizado a ligação nas residências, segundo o prefeito municipal existe uma divergência no projeto executado com o que a COPASA exige para assumir todo o sistema esgoto sanitário, o qual encontra-se em negociação.

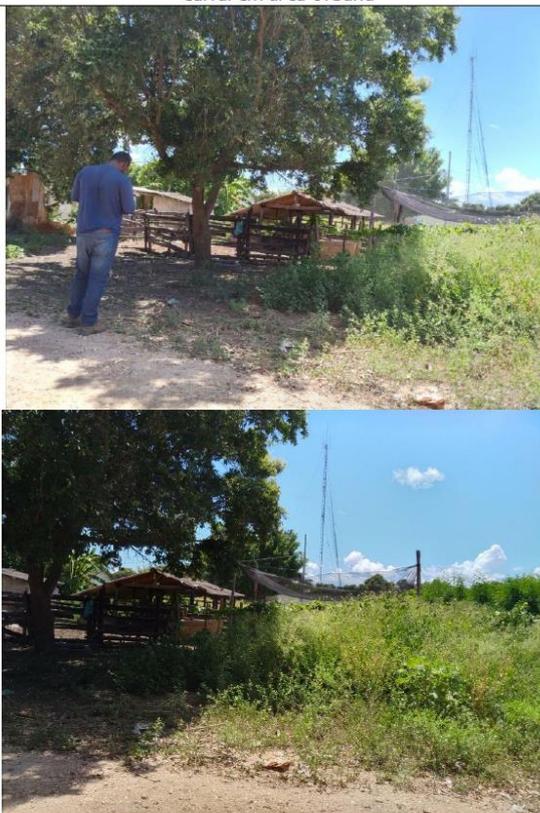
Curral em área Urbana

FOTO 06: Presença de curral e criação de animais na área urbana, o município não possui postura e nem código sanitário municipal aprovado o qual auxiliaria na fiscalização, cobrança e punições para reincidentes

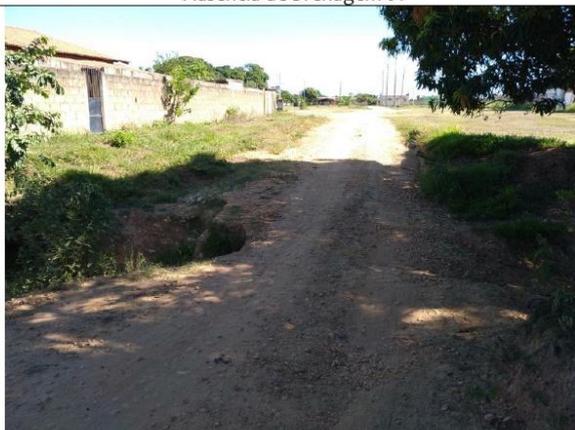
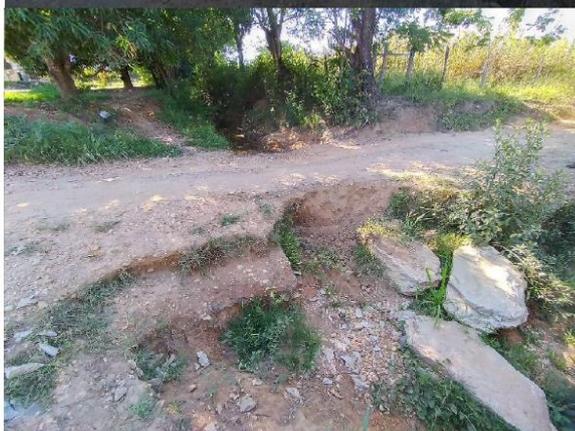
Ausência de Drenagem 01

FOTO 01: Acima são apresentados os principais impactos produzidos na ausência de sistemas de drenagem sobre área urbanizadas, também a ausência de medidas de controle, falta de medidas sustentáveis a serem implantadas e adotada e pelo fato de o município ser pequeno e não possuir o Plano Diretor de Drenagem Urbana, mecanismo de implementação das medidas sustentáveis na drenagem de médios e grandes municípios. Diante disso uma das medidas que se deve ser tomar é elaboração do projeto técnico que vise a utilização de manilhas ou galerias de acordo com suas características e estudos técnicos necessários.

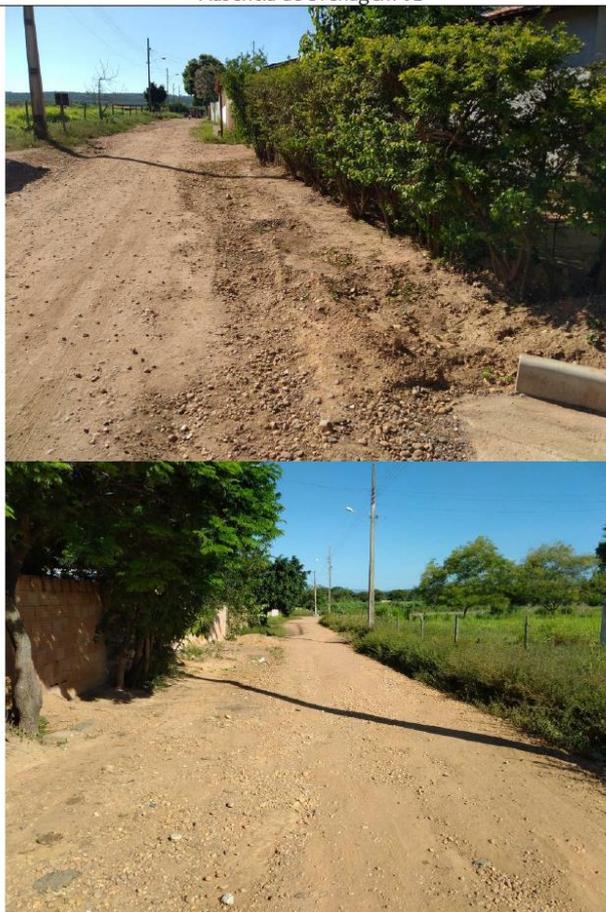
Ausência de Drenagem 02

FOTO 02: A defasagem técnica dos profissionais em pequenos municípios e a falta de regulamentação da transferência de impactos dentro dessas cidades, veem limitando as ações e tomadas de decisão do poder público municipal sobre esses fatos. O que acarreta ao não acesso a recursos estaduais e federais, linhas de créditos e outros que poderiam contemplar desde a execução de calçamentos, drenagem urbana e ao esgoto sanitário.

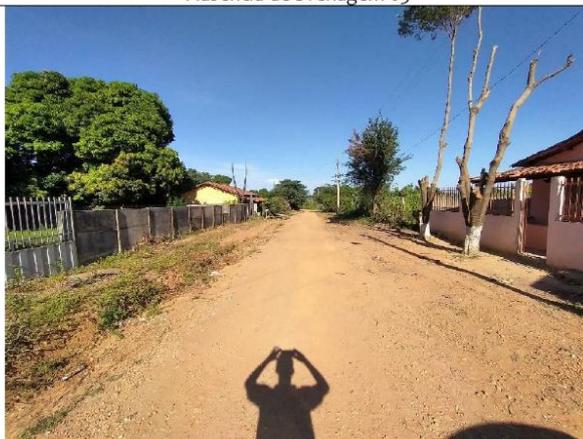
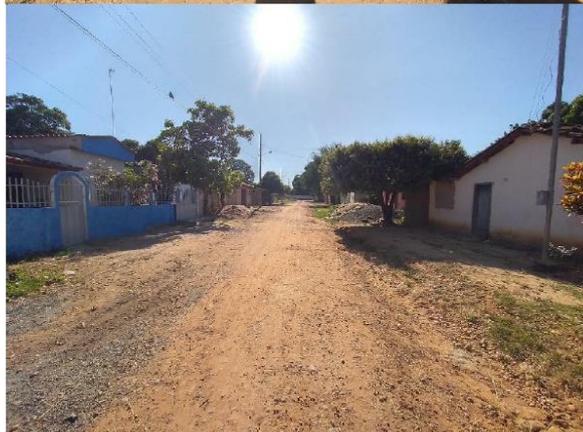
Ausência de Drenagem 03

FOTO 03: Para implementar medidas sustentáveis na cidade é necessário desenvolver o Plano Diretor de Drenagem Urbana. O Plano se baseia em princípios onde os principais são os seguintes: (a) os novos desenvolvimentos não podem aumentar a vazão máxima de jusante; (b) o planejamento e controle dos impactos existentes devem ser elaborados considerando a bacia como um todo; (c) o horizonte de planejamento deve ser integrado ao Plano Diretor da cidade; (d) o controle dos efluentes deve ser avaliado de forma integrada com o esgotamento sanitário e os resíduos sólidos.

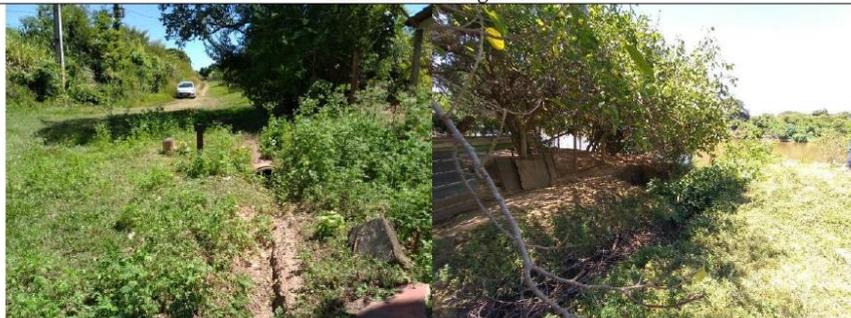
Sistema de Drenagem 01

FOTO 04: O ciclo hidrológico sofre fortes alterações nas áreas urbanas devido, principalmente, à alteração da superfície e a canalização do escoamento, aumento de poluição devido à contaminação do ar, das superfícies urbanas e do material sólido disposto pela população. Esse processo apresenta grave impacto nos países em desenvolvimento, onde a urbanização e as obras de drenagem são realizadas de forma totalmente insustentável, abandonada pelos países desenvolvidos já há trinta anos.

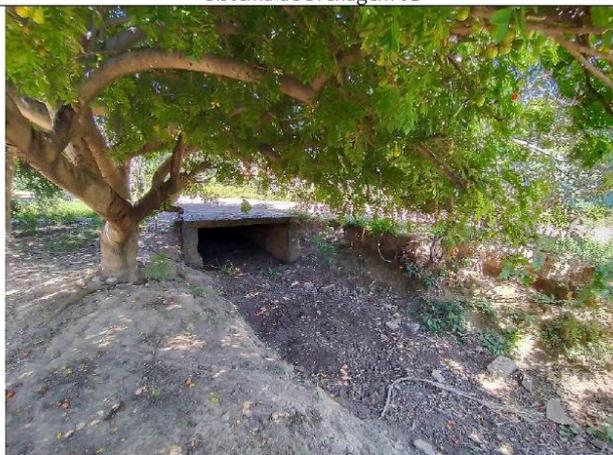
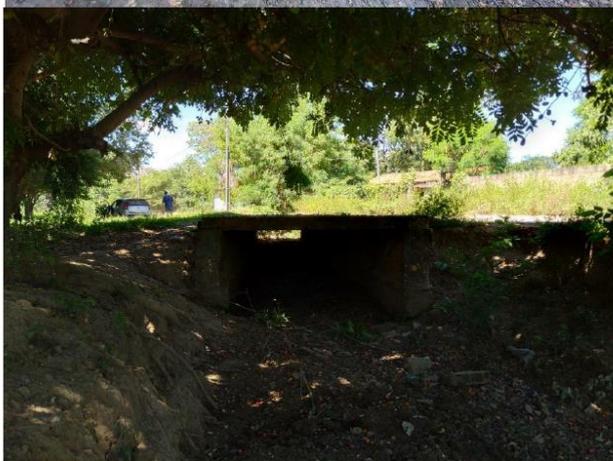
Sistema de Drenagem 02

FOTO 05: Alguns dos sistemas de drenagem existente nota-se a necessidade de limpeza, desobstrução de galerias, sarjetas e outros ao longo do município, a solução ideal é a criação de roteiro e cronograma de execução de limpeza de sistema de drenagem tais como galerias, sarjetas e outros.

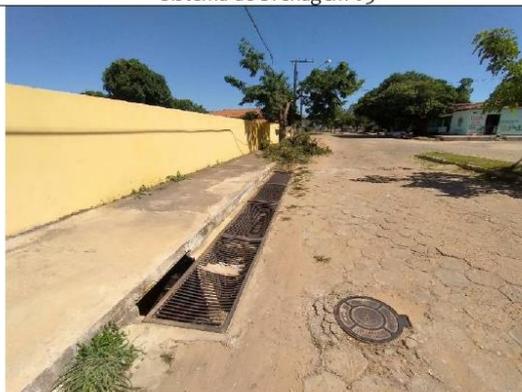
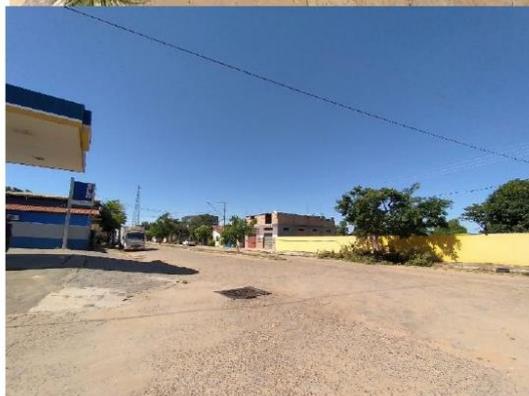
Sistema de Drenagem 03

FOTO 06: Embora não estejam visíveis nas ruas, a galeria de águas pluviais e a rede de esgoto têm papel fundamental na manutenção da infraestrutura de uma cidade. Ainda, por cada uma contar com suas particularidades e papéis distintos, precisam de cuidados específicos. A utilização indevida dessas redes pode trazer diversos problemas para a população, principalmente nas épocas de chuva, em que, comumente, alagamentos acontecem devido à má manutenção ou à incapacidade das galerias pluviais de dar vazão à água. Além disso, quando ocorre a ligação entre elas, há um grande risco para a saúde da população, já que o esgoto pode causar doenças ao entrar em contato com as pessoas. Ainda, existe o problema da contaminação ambiental, que compromete a vida aquática em rios, córregos e outros mananciais de água.

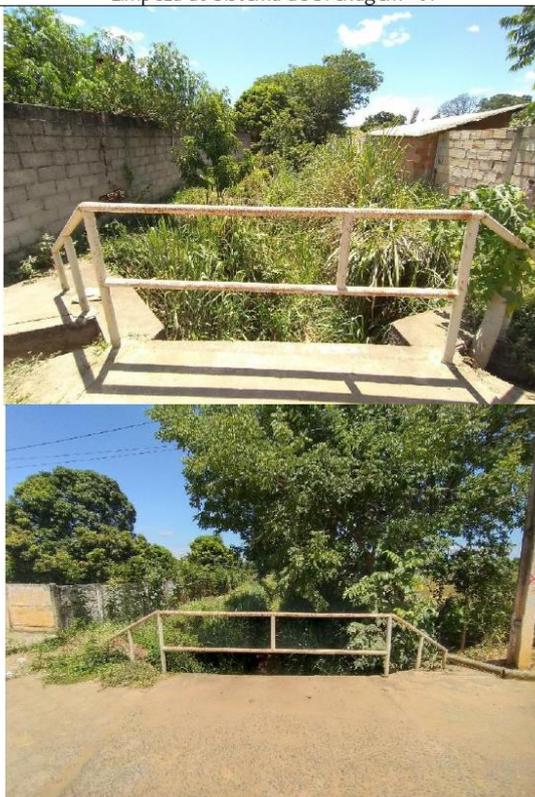
Limpeza do Sistema de Drenagem - 01

FOTO 07: Foi observado a necessidade de criação de um roteiro e cronograma de execução de limpeza de sistema de drenagem, córregos e outros. A limpeza de poda deve ser realizada pela prefeitura municipal a fins de evitar a presença de vetores e animais peçonhentos e a realização de programas de conscientização de descarte de resíduos.

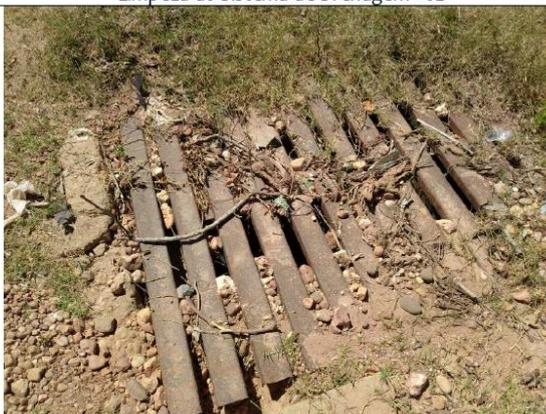
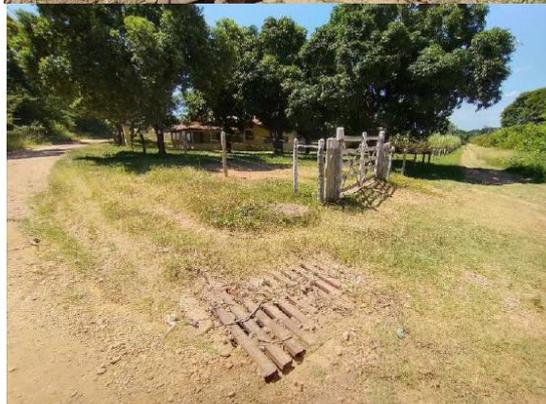
Limpeza do Sistema de Drenagem - 02

FOTO 08: Como observa-se possui obstrução do sistema de drenagem o que pode ocasionar em problemas de escoamento da água em períodos chuvosos, tais como entupimentos da rede e/ou grades o que pode acarretar em alagamentos de certas áreas propícias. Recomenda-se uma limpeza trimestral ou semestral de acordo com a necessidade.

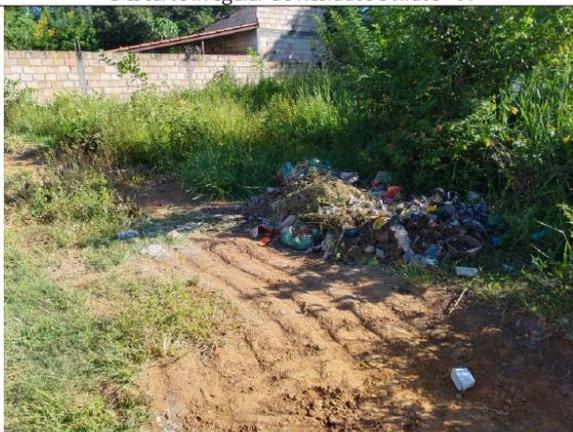
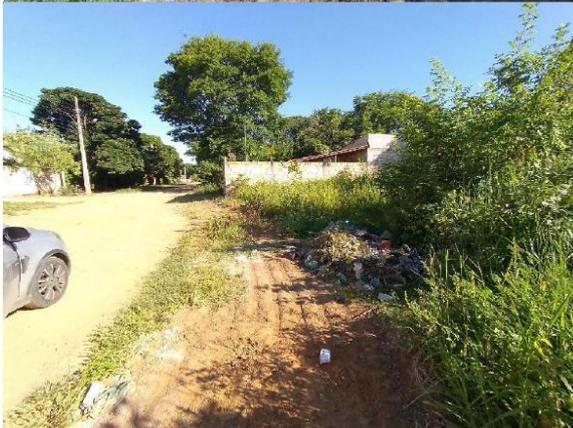
Descarte Irregular de Resíduos Sólidos - 01

FOTO 01: Em virtude da ausência de uma política pública de Educação Ambiental atrelado à uma disposição final em lixões abertos, cria-se o hábito de descarte irregular por parte da população de lixo e entulho o que é considerado crime ambiental e passível de multa de R\$ 18.420,79. As punições são aplicadas de acordo com a lei 13478/02. O lixo não pode ser colocado fora do horário da coleta.

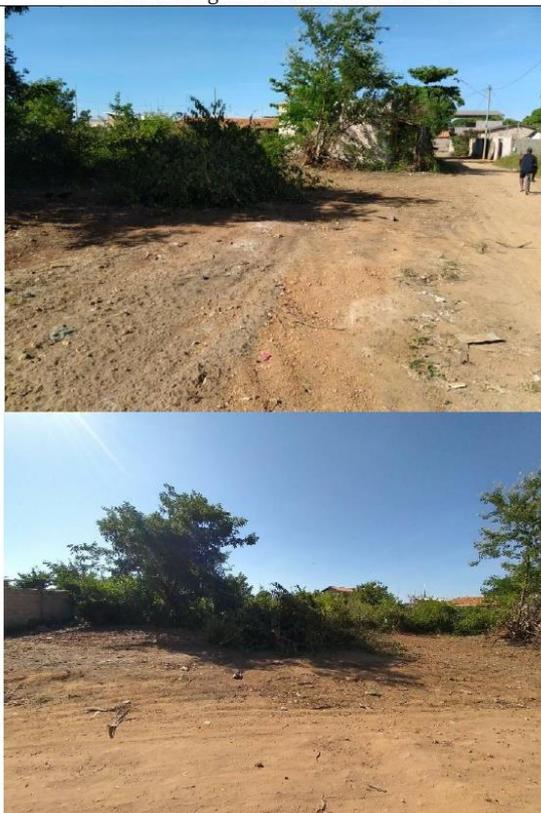
Descarte Irregular de Resíduos Sólidos - 02

FOTO 02: Pontos, áreas onde possui costume da própria população de descarte irregular pode se adotar a utilização de caçambas para posterior realizar o descarte correto ou mesmo criar estruturas de transbordo de acordo com a necessidade. As caçambas precisam de autorização e ficar em local que não impeça o fluxo de veículos e pedestres. Compete a prefeitura regional a fiscalização do descarte irregular de lixo e também por realizar a limpeza dos pontos de descarte irregular de entulho e ainda fiscalizar a limpeza de terrenos.

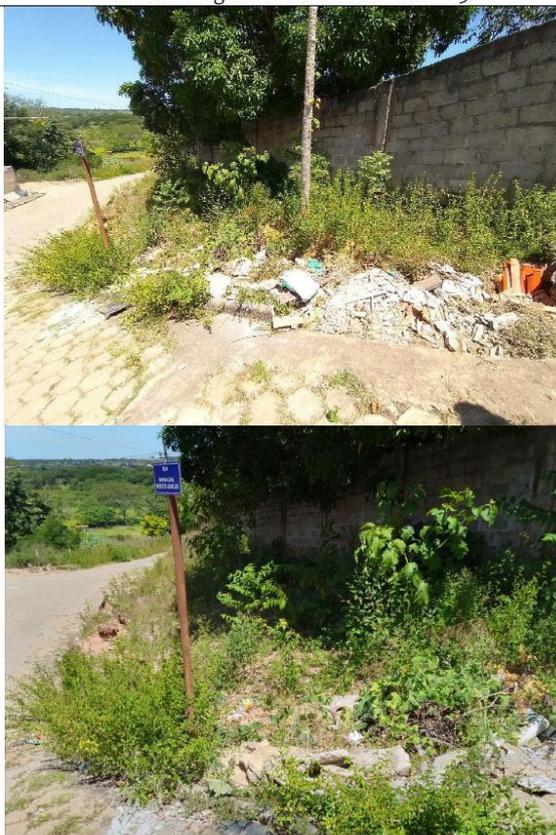
Descarte Irregular de Resíduos Sólidos - 03

FOTO 03: O descarte irregular de lixo é um problema recorrente no município de Santo Hipólito. Ao longo dos anos, alguns pontos da cidade se tornaram locais de descarte de resíduos da construção civil e podas e até hoje uma solução não foi encontrada para o problema, o qual a solução poderia ser criação ECOPONTOS com a adoção de caçambas nesses pontos viciosos.

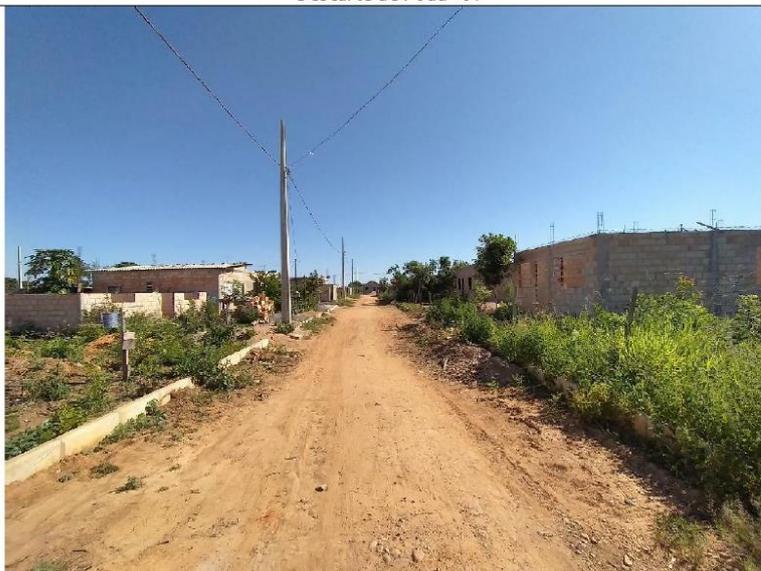
Descarte de Poda - 01

FOTO 04: Verifique na prefeitura da cidade se tem alguma norma sobre as podas que irá realizar e se a cidade possui local de descarte de lixo ecológico ou a disponibilidade de caçambas. Se houver, você poderá deixar os galhos e folhas ou solicitar o recolhimento do material.

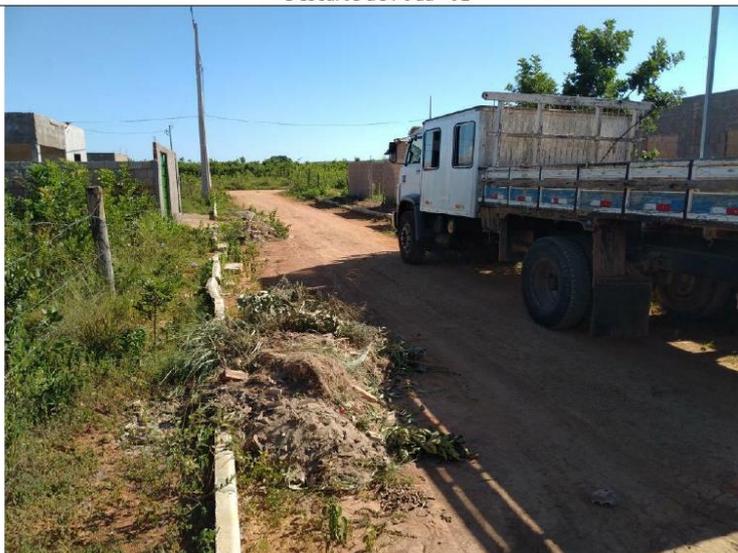
Descarte de Poda - 02

FOTO 05: Deve-se evitar colocar fogo, mesmo fogueira dentro de casa pode ser considerado crime, pois você está trazendo riscos de incêndio para a mata e para a sua casa e dos vizinhos. Além de poder causar problemas de saúde nas pessoas que inalarem a fumaça. Uma solução a Prefeitura Municipal adotar ECOPONTOS ou o agendamento de caçambas para disposição de podas e resíduos de construção civil, não havendo opção, tente criar um local para deixar este resíduo até ele se decompor.

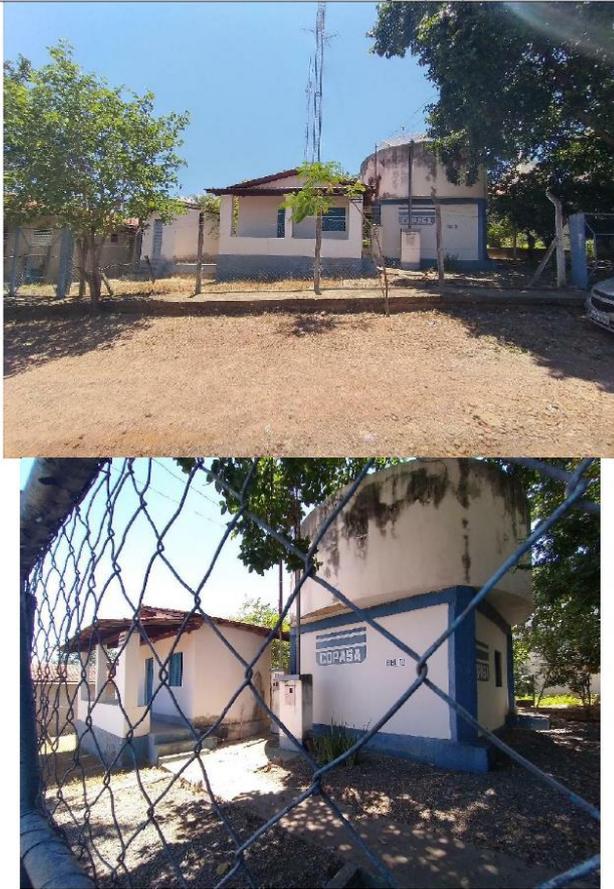
FOTO 01: A COPASA possui a atual concessão de abastecimento de água para município de Santo Hipólito, as fotos mostram a área da ETA na área rural no povoado da Senhora da Glória.

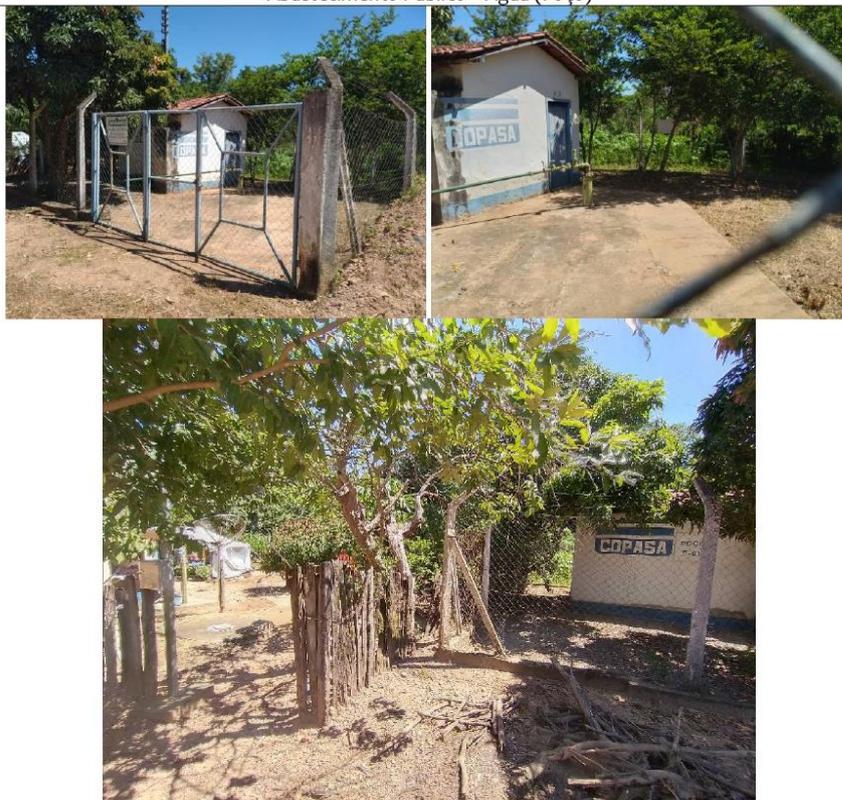
FOTO 02: A COPASA possui poços para captação de água e distribuição a parte da ETA. Observa a presença de fossa em residências próximos a captação.

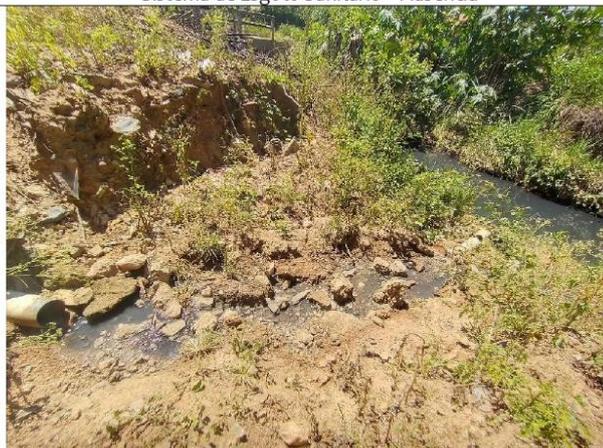
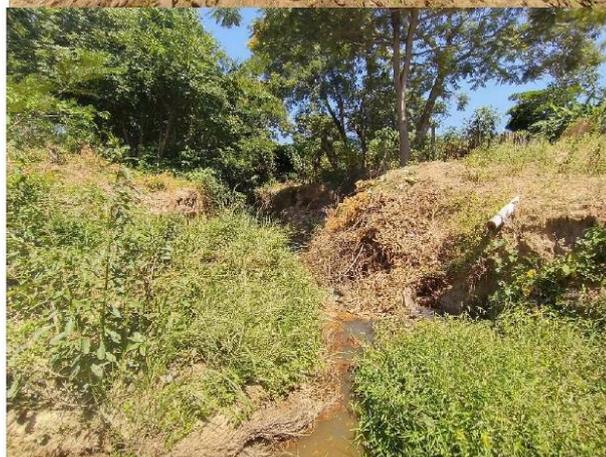
FOTO 03: Encontramos na cidade ainda muitas localidades onde ocorre o descarte irregular de esgoto, fato este prejudicial, causando inúmeros problemas, tanto de saúde, quanto de infraestrutura da população e entupimento de tubulações. O esgoto irregular acarreta em diversos fatores ambientais, a qual aliada a outros fatores como o descarte irregular de lixo e dejetos em vias públicas, aumenta o número de entupimento de esgoto. Deve se realizar a fiscalização e monitoramento dos parâmetros da água a fins de identificar possíveis infratores.

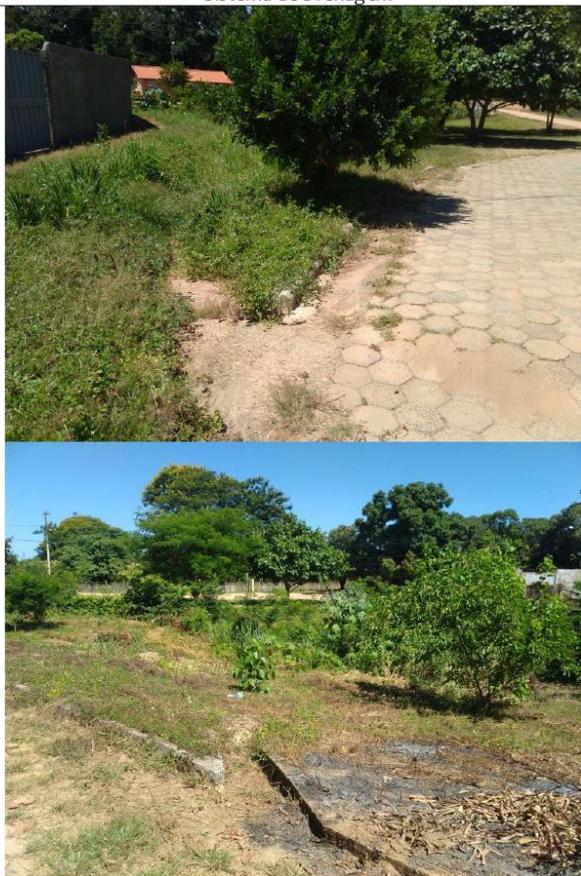
FOTO 04: Alguns dos sistemas de drenagem existente nota-se a necessidade de limpeza, desobstrução de sarjetas e outros, a solução ideal é a criação de roteiro e cronograma de execução de limpeza de sistema de drenagem. A limpeza de poda deve ser realizada pela prefeitura municipal a fins de evitar a presença de vetores e animais peçonhentos e a realização de programas de conscientização de descarte de resíduos.

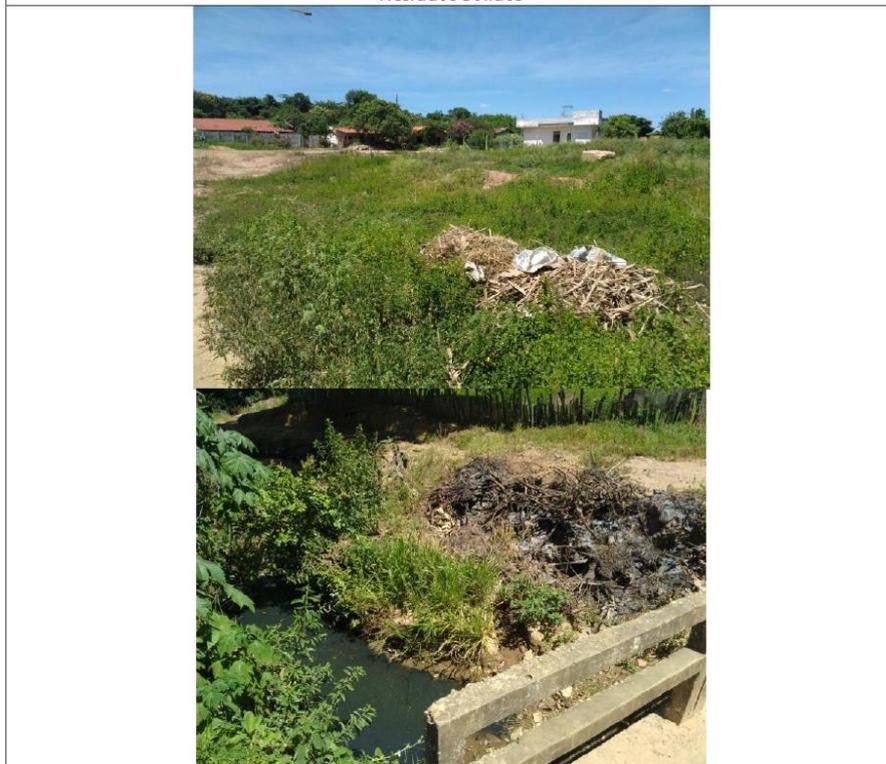
FOTO 05: Em virtude da ausência de uma política pública de Educação Ambiental atrelado à uma disposição final em lixões abertos, cria-se o hábito de descarte irregular por parte da população de lixo, poda e entulho o que é considerado crime ambiental e passível de multa. As punições são aplicadas de acordo com a lei 13478/02. O lixo não pode ser colocado fora do horário da coleta. Pontos, áreas onde possui costume da própria população de descarte irregular pode se adotar a utilização de caçambas para posterior realizar o descarte correto ou mesmo criar estruturas de transbordo de acordo com a necessidade.
